# Post-Cleaning-Report

Standort der Anlage: [REDACTED]

Gemäß Ihrem Auftrag an uns haben wir eine Flechtenentfernung und Reinigung Ihrer PV-Anlage in Glasin durchgeführt.

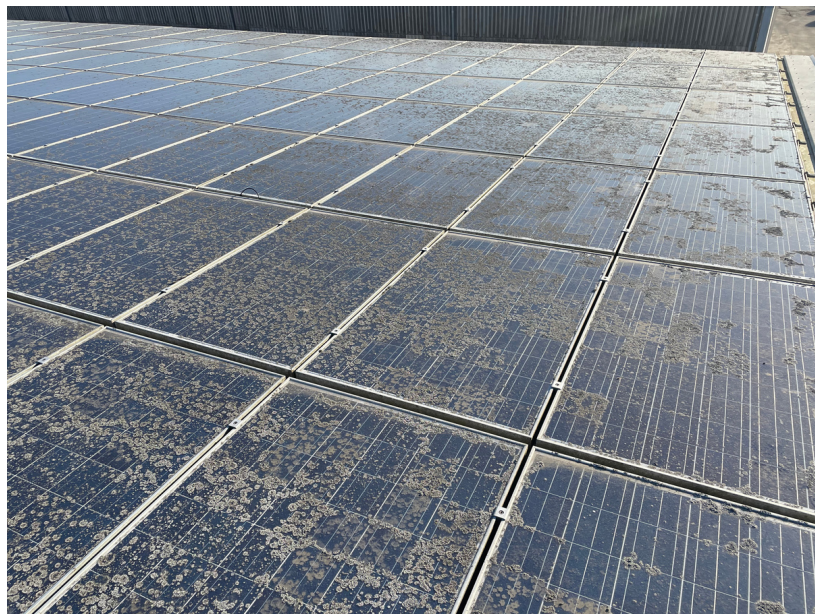
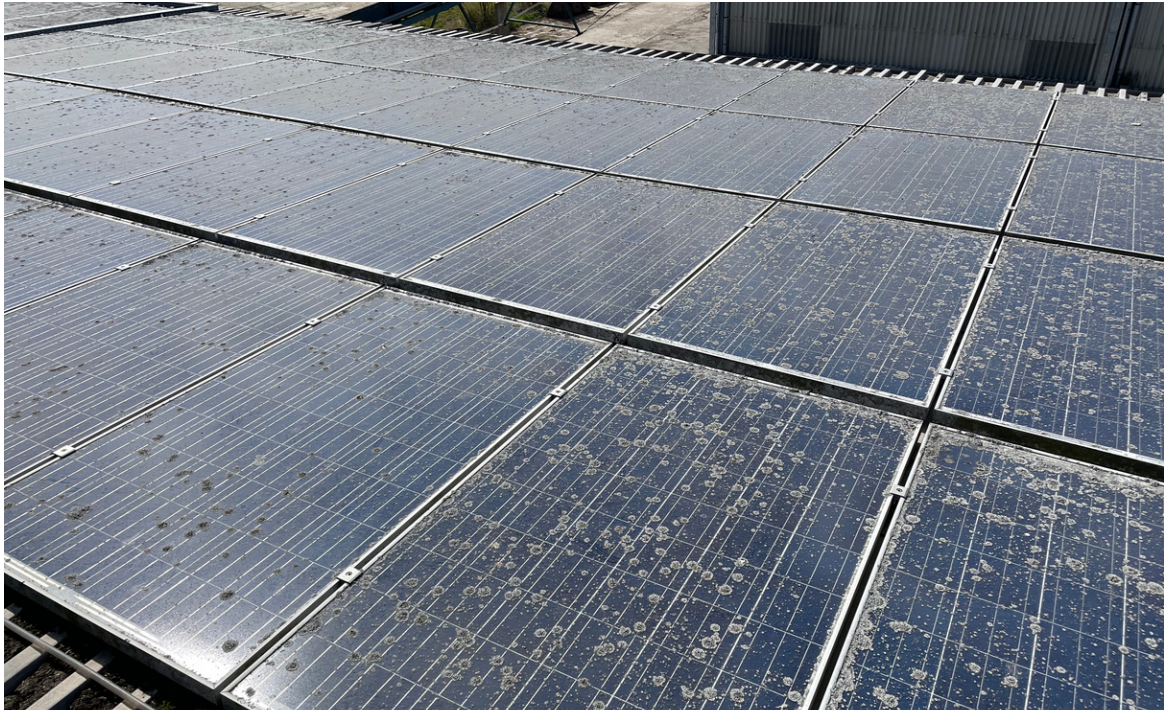
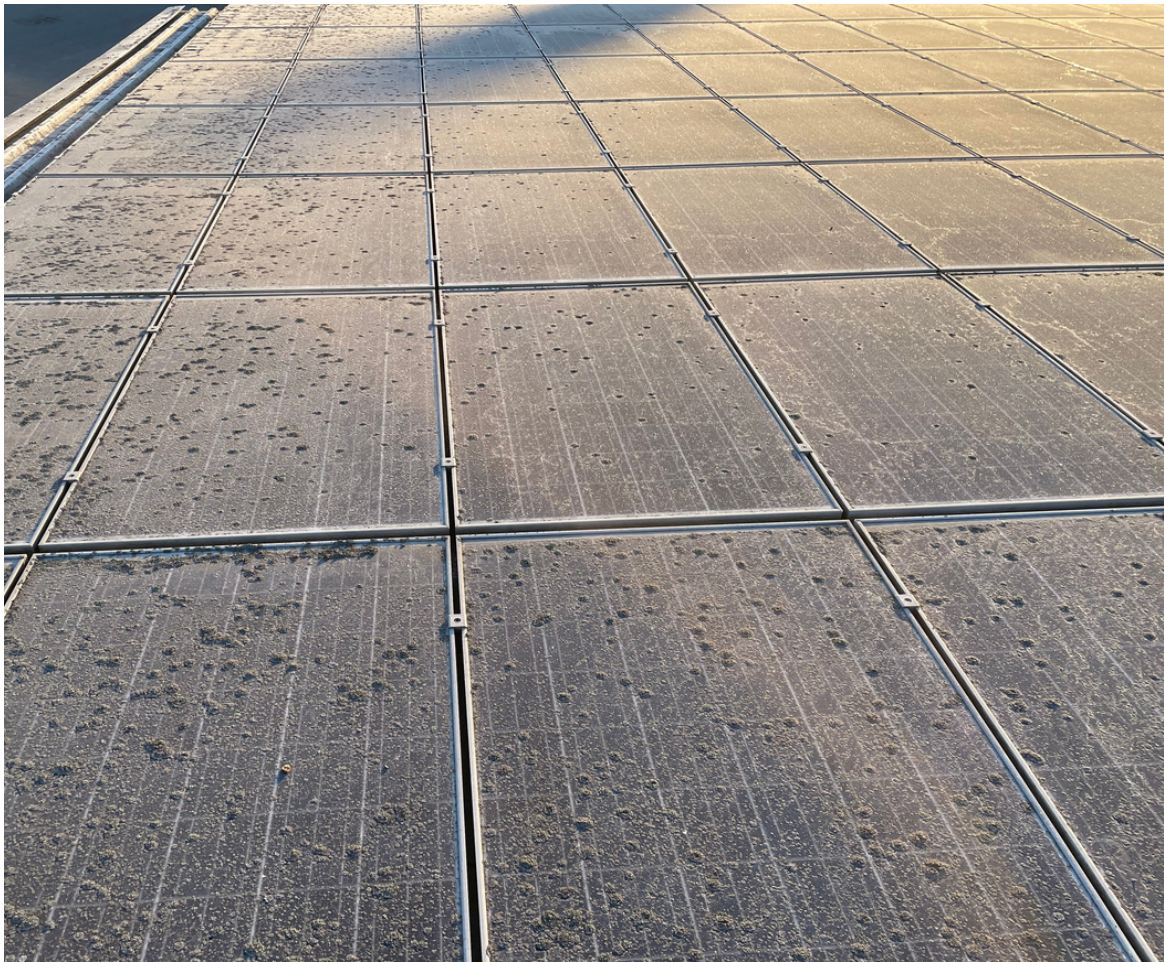
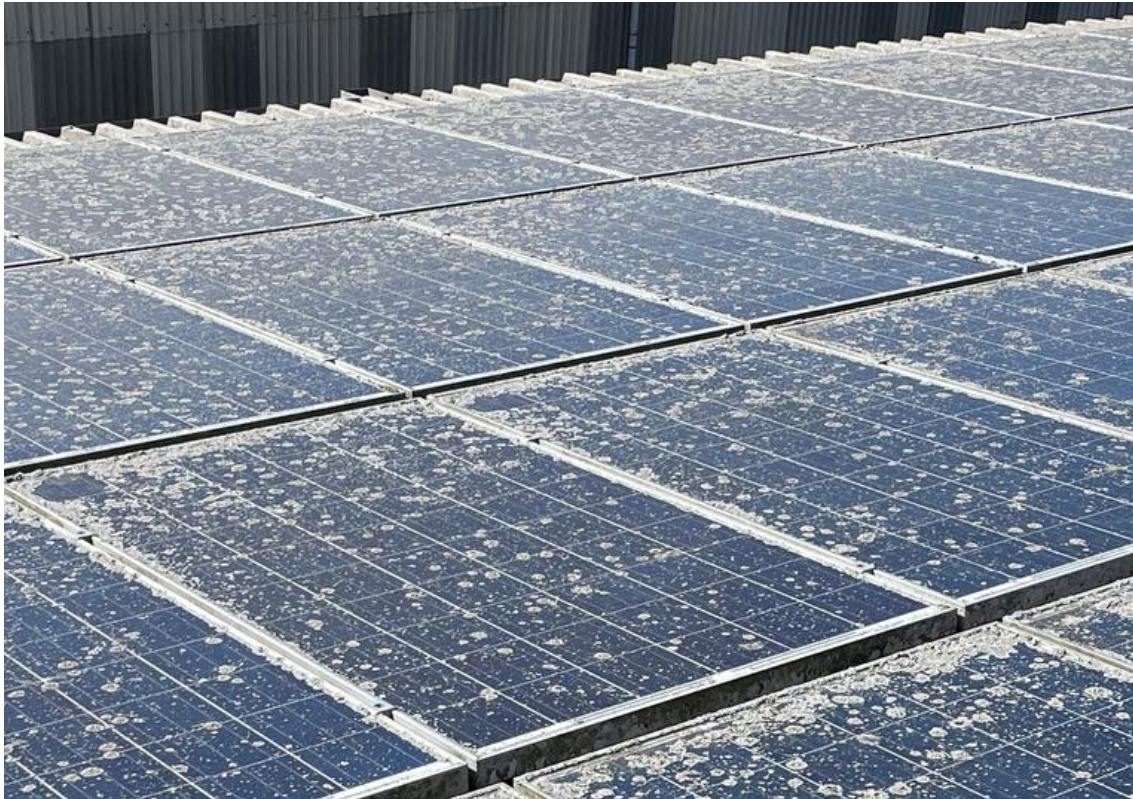
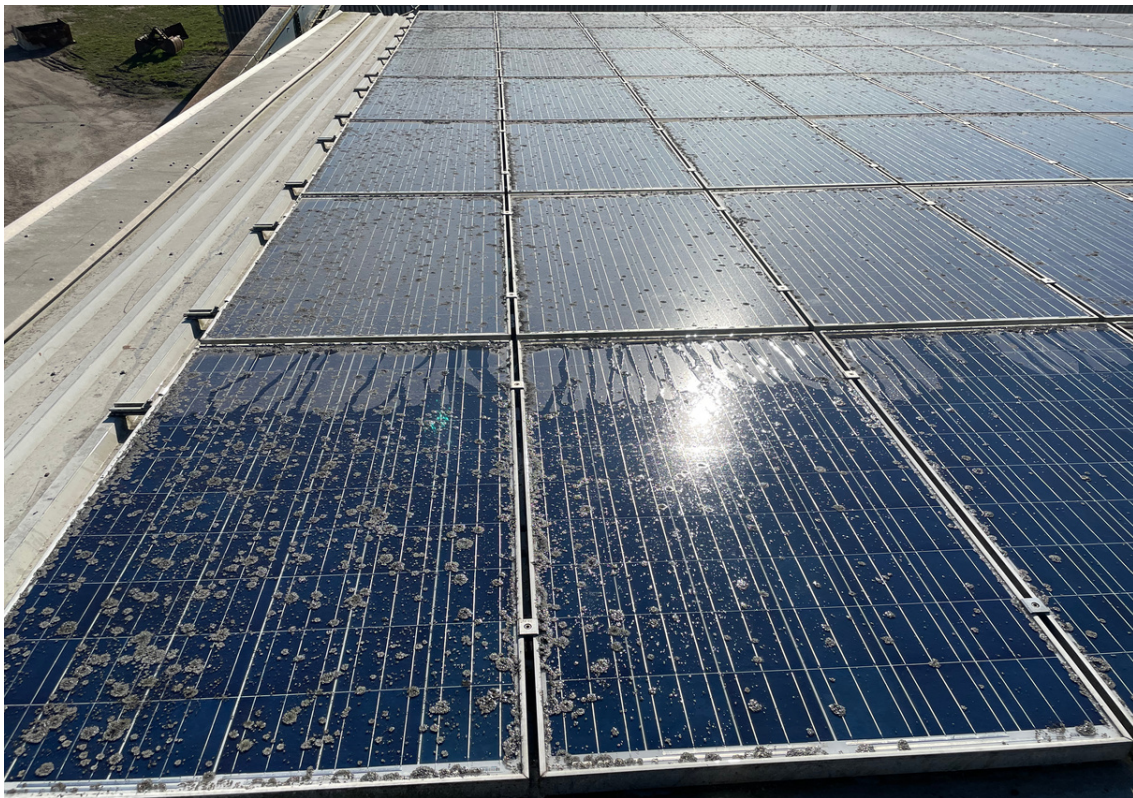
Alle Teile der Anlage waren von Flechten betroffen. Die Dächer 1, 3, 4 und 5 stark, 6 und 7 nur leicht.

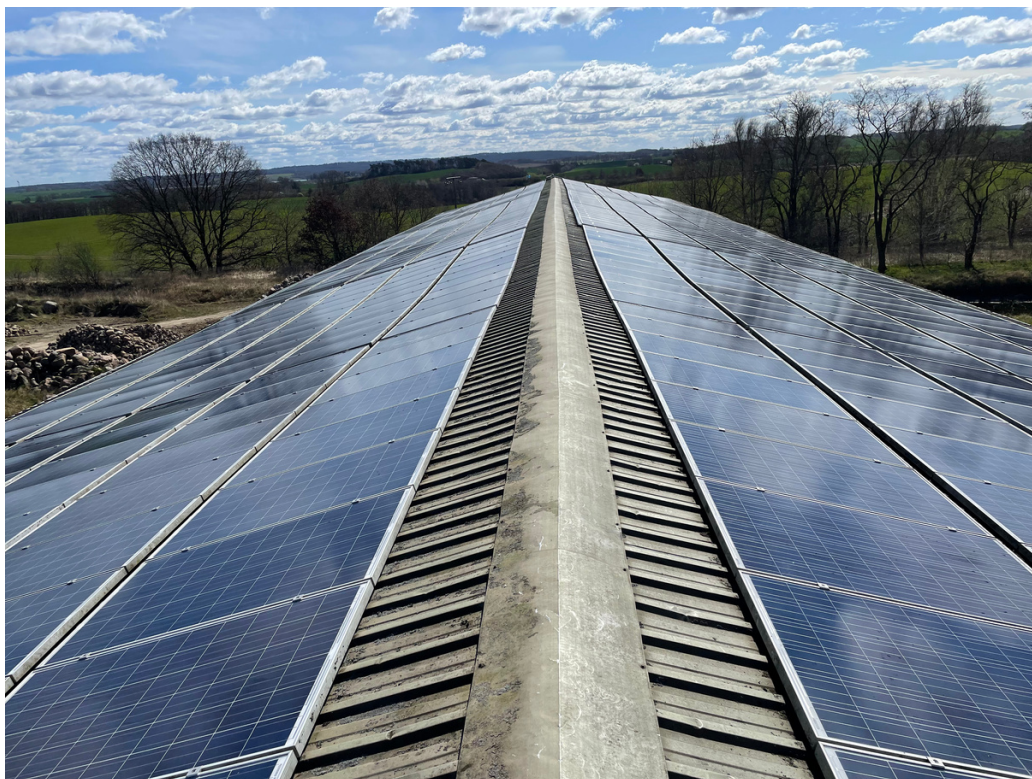
Halle 1

Die Verschmutzungen auf der Generator-Oberfläche konnten vollständig entfernt werden.
