# Post-Cleaning-Report

Standort der Anlage: [REDACTED]

Gemäß Ihrem Auftrag an uns haben wir Ihre PV-Anlage in Belling, Jatznick gereinigt.

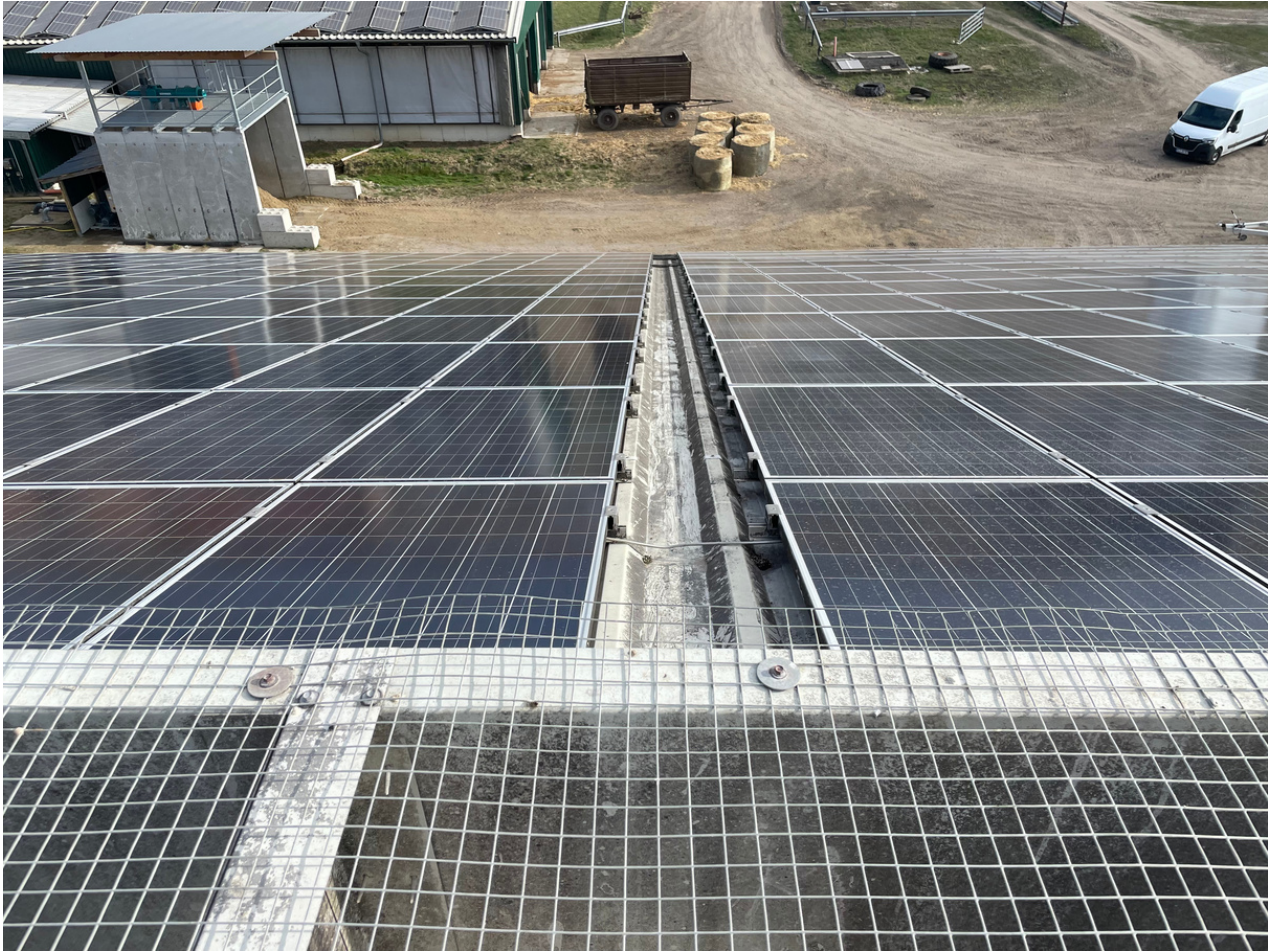
Dieses Bild zeigt den Verlauf der Verschmutzung innerhalb eines Tages: Das linke Feld wurde kurz vor der Aufnahme gereinigt, das rechte Feld wurde am Vortag gereinigt.

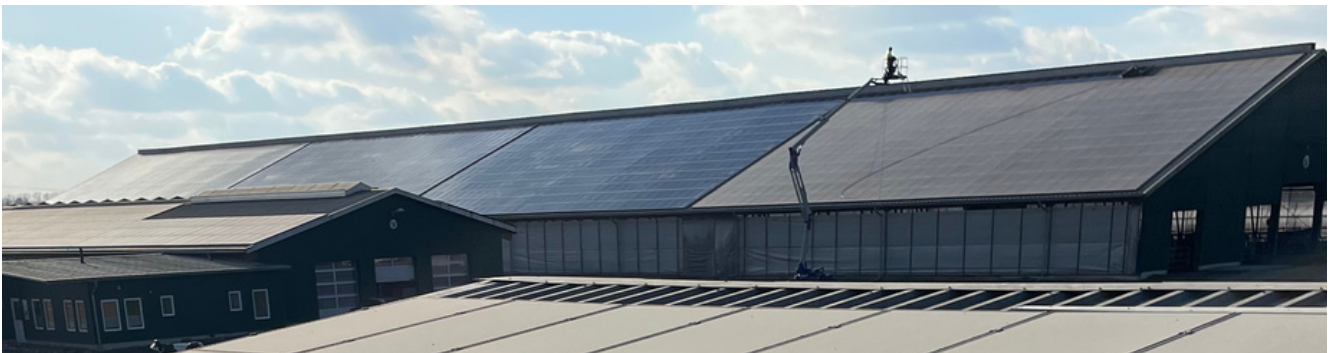
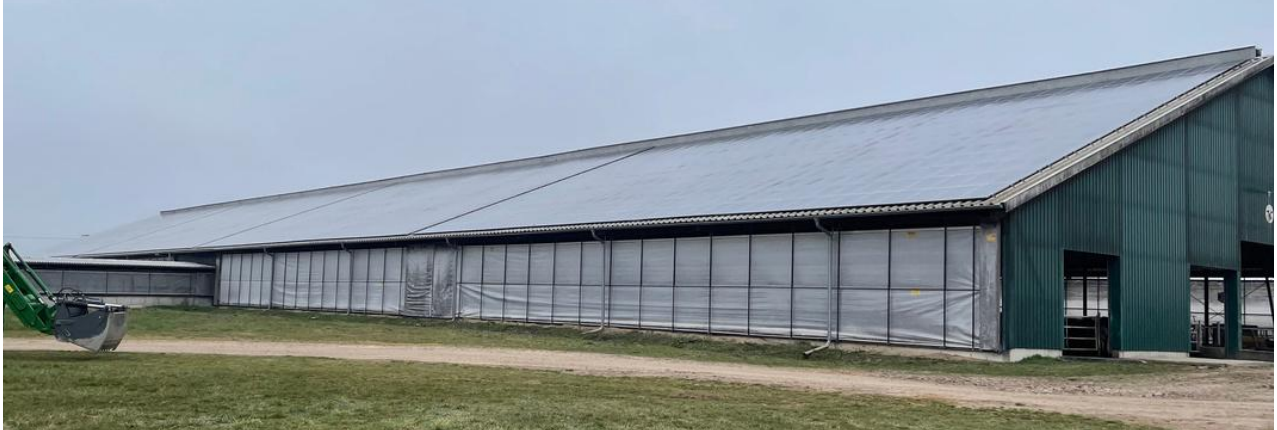
Die Verschmutzungen auf der Oberfläche konnten bis auf einen Schmierfilm an einigen Stellen entfernt werden. Der Schmierfilm sitzt vor allem dort, wo Module nach unten gewölbt sind und dadurch weniger Bürstenwirkung stattfindet.
