# Post-Cleaning-Report

Standort der Anlage [REDACTED]

Gemäß Ihrem Auftrag an uns haben wir Ihre PV-Anlage in Münster gereinigt.

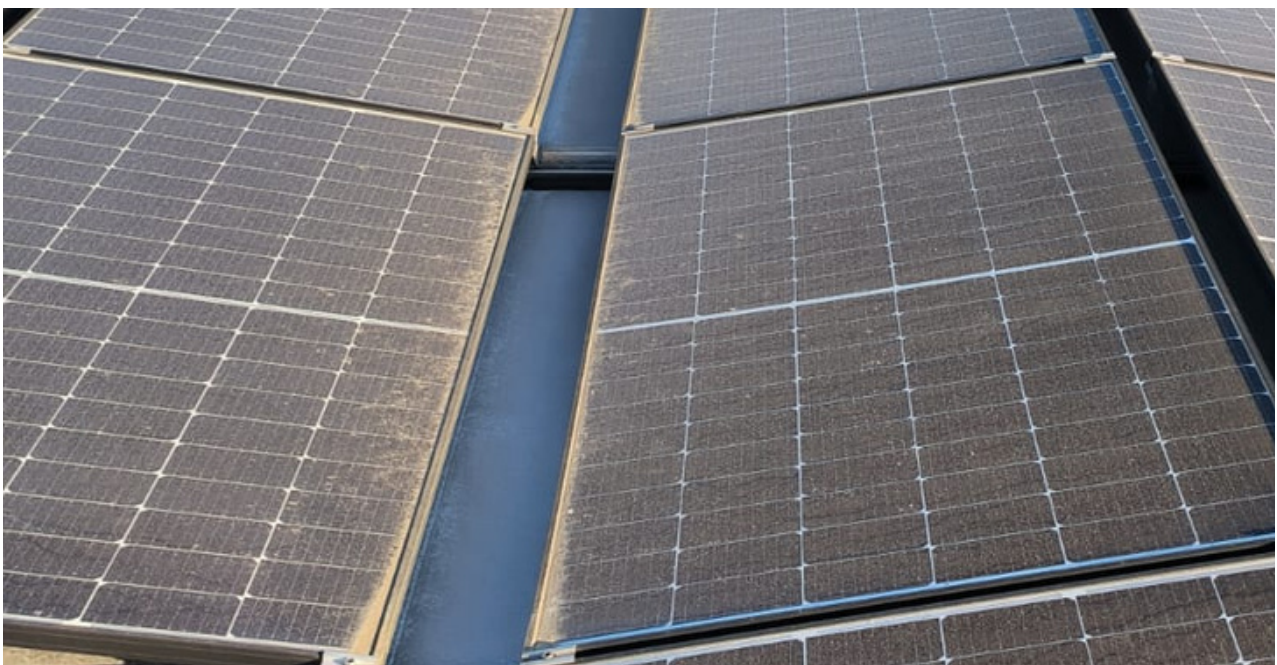
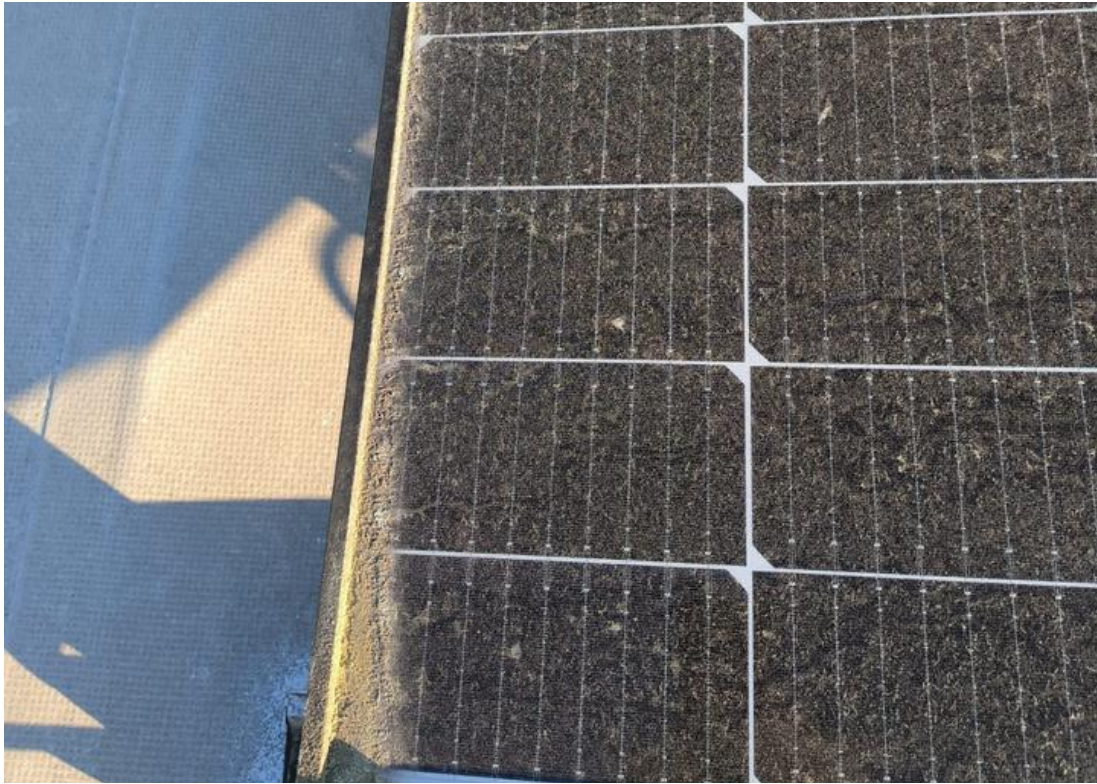
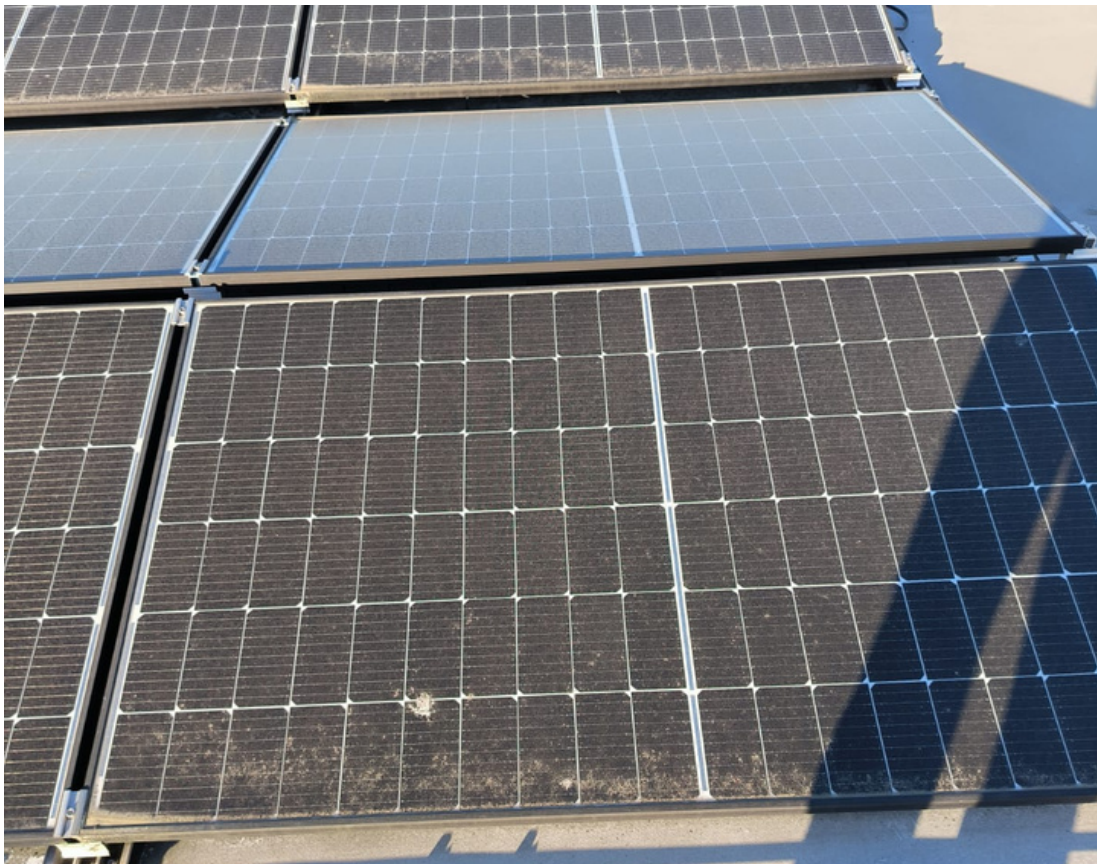
## Zustand vor der Reinigung

5-10%

- Staub/Pollen:
- Moos/Algen/Grünspan:
- ölhaltiger Biofilm:
- Baumharz:
- Blätter/Äste:
- Vogelkot:
- Flechten:

starke Verschmutzung  
leichte Verschmutzung  
keine Verschmutzung  
keine Verschmutzung  
keine Verschmutzung  
leichte Verschmutzung  
keine Verschmutzung

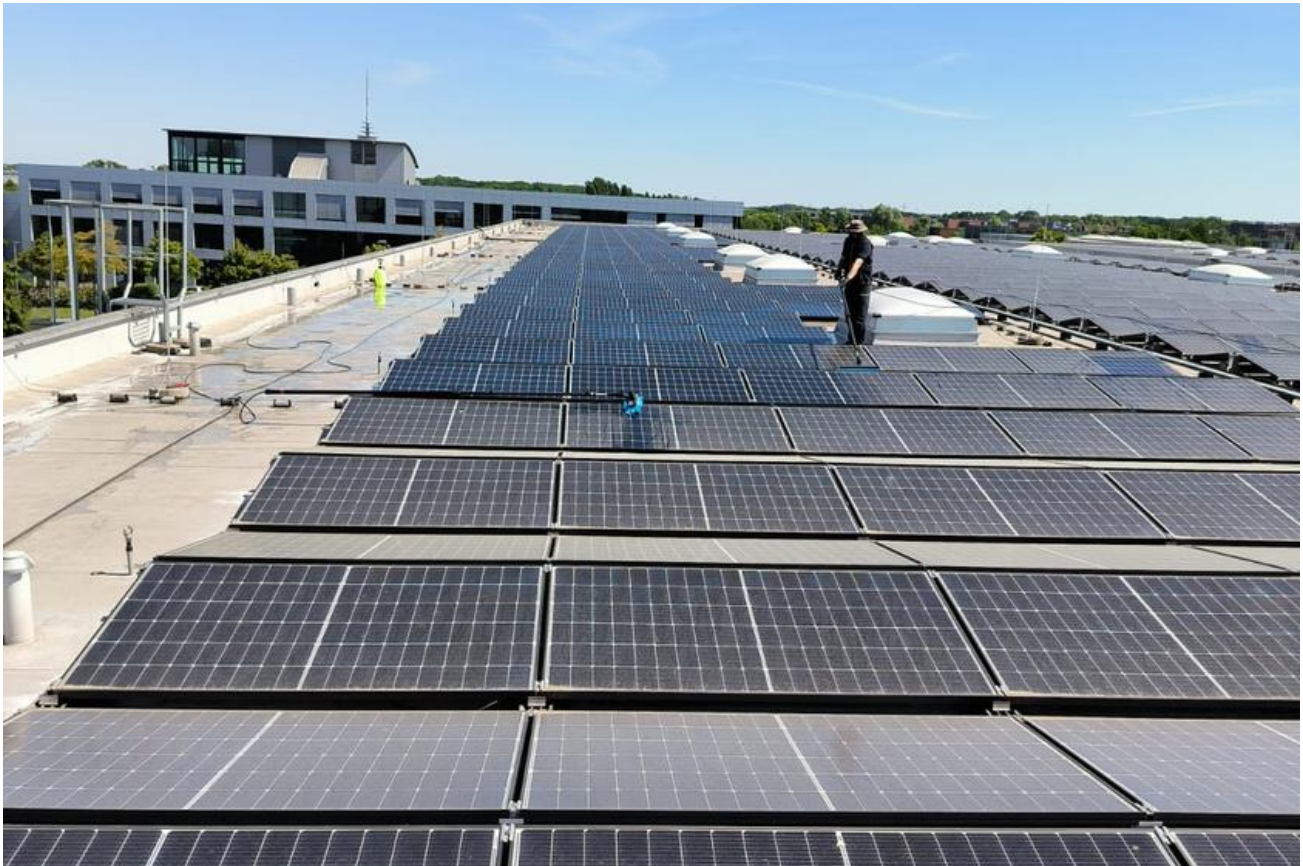
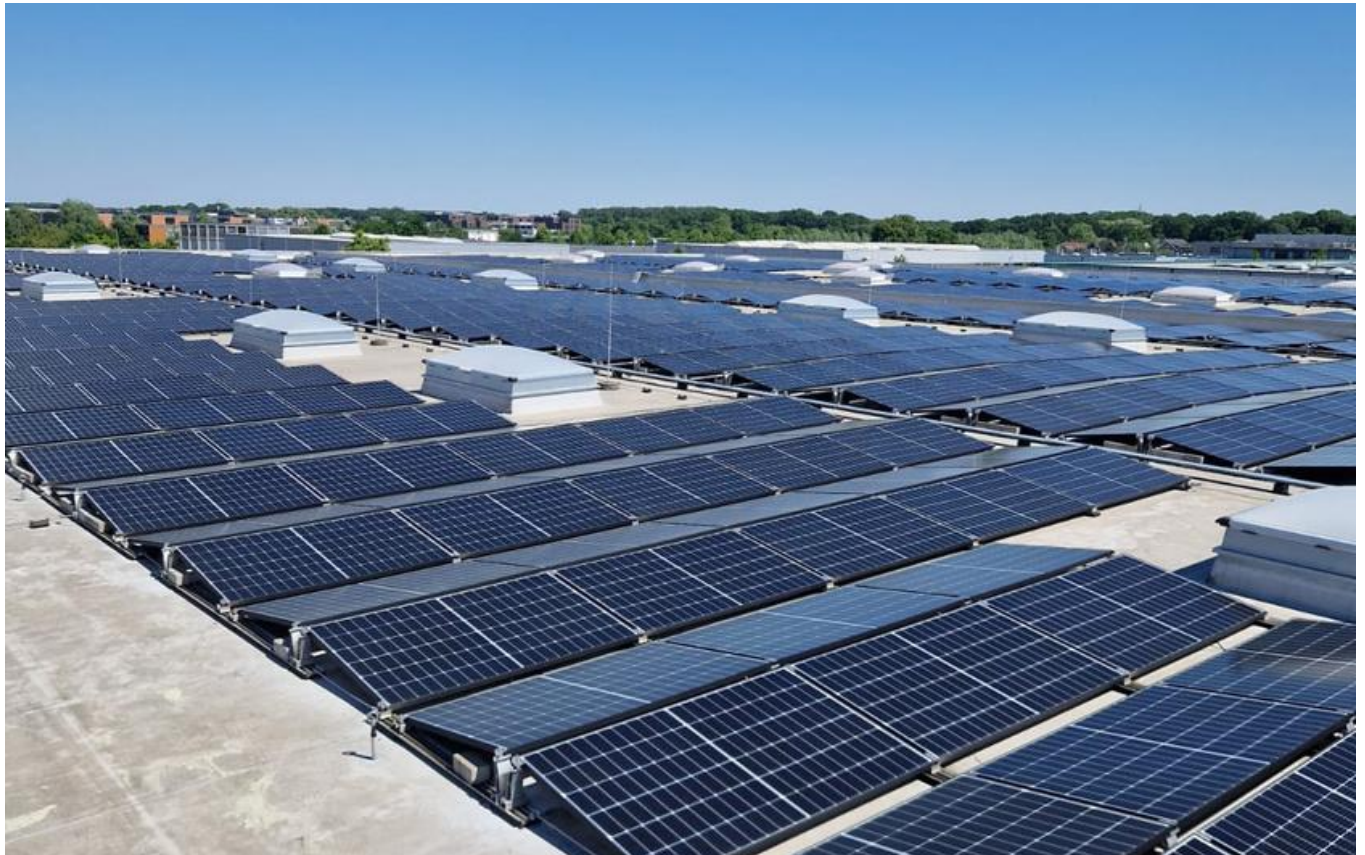
# Ergebnis nach der Reinigung

Die Verschmutzungen auf der Generator-Oberfläche konnten entfernt werden.
