# Post-Cleaning-Report

Standort der Anlage: [REDACTED]

Gemäß Ihrem Auftrag an uns haben wir Ihre PV-Anlage in Belling, Jatznick gereinigt.

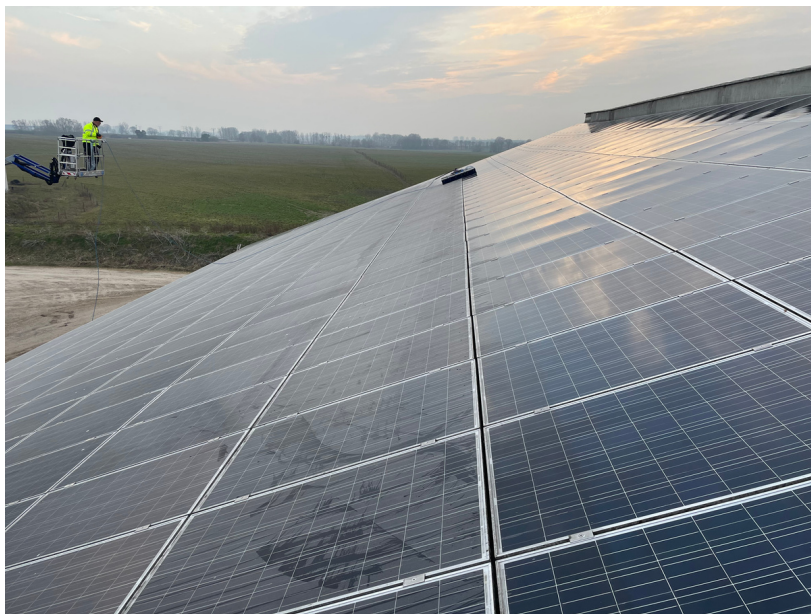
2) Auf der Moduloberfläche haben wir folgende Arten der Verschmutzung festgestellt:

- Staub/Pollen:
- Moos/Algen/Grünspan:
- Baumharz:
- Blätter/Äste:
- Vogelkot:
- Flechten:

mittlere Verschmutzung  
leichte Verschmutzung  
keine Verschmutzung  
keine Verschmutzung  
mittlere Verschmutzung  
keine Verschmutzung
